Instituto Politécnico de Tomar

**Escola Superior de Tecnologia de Tomar**

# **Conservação e restauro dos azulejos da Igreja dos Terceiros – Braga**

Relatório de Estágio

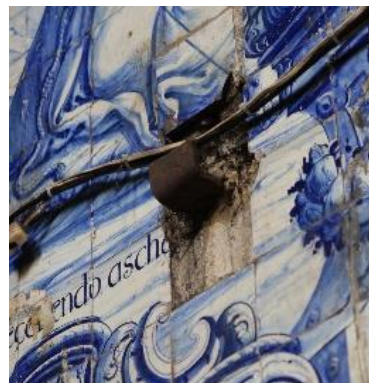
Figura 68. Cunha metálica e cabos elétricos. Fonte: Marco Mota, *Signinum*.

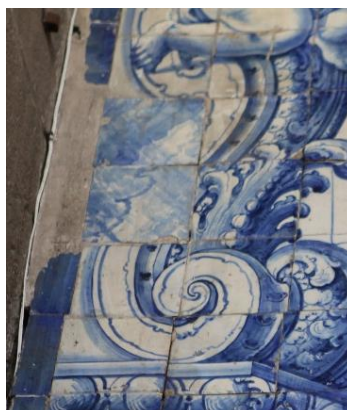
Pontualmente identificaram-se faltas pontuais de azulejos e situações de azulejos trocados (Figura 69). Frequentemente encontravam-se situações de situações de massas de preenchimento de lacunas já bastante degradadas (Figura 70). Verificou-se também a presença de argamassas de cimento Portland no preenchimento de lacunas (Figura 71) e de faltas de unidades azulejares. Constatou-se várias situações de preenchimentos realizados com fragmentos de azulejos de padrão diferente dos azulejos em causa.

Figura 69. Azulejos trocados.  
Fonte: Daniela Cruz.

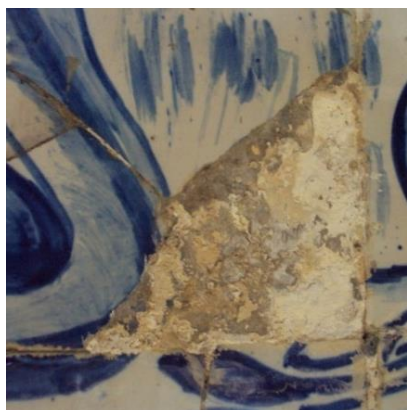
Figura 70. Massa de preenchimento degradada. Fonte: Daniela Cruz.

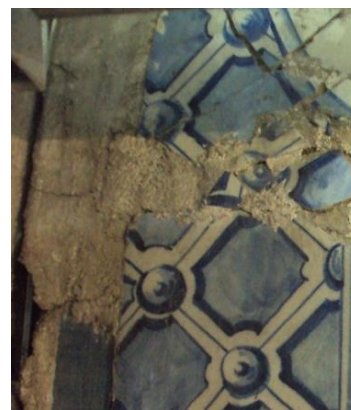
Figura 71. Preenchimento com argamassas de cimento Portland. Fonte: Daniela Cruz.

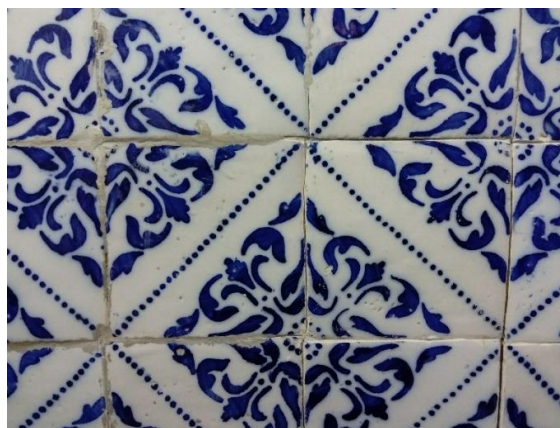
Salienta-se que nos azulejos da nave, existiam juntas preenchidas com argamassas de elevada resistência mecânica e em algumas situações provocavam um efeito visual indesejado

Figura 75. Limpeza de juntas. Fonte: Sónia Oliveira.

(Figura 75). Nestas situações foi realizada uma remoção pontual das juntas com intuito meramente estético. Para tal, foram utilizadas espátulas e martelo. Em alguns casos tornou-se necessário recorrer ao uso do minicraft de disco diamantado de precisão, sobretudo para a remoção das juntas preenchidas com argamassas de alguma resistência mecânica.

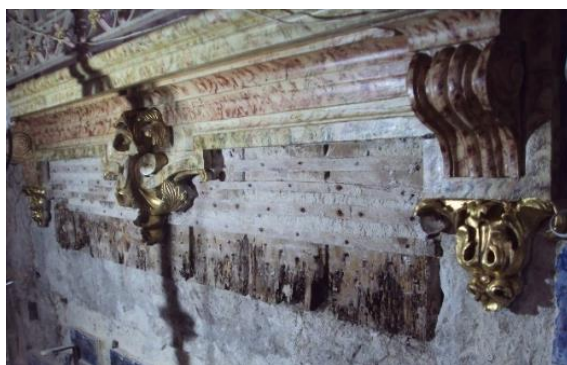
Decorrente do processo anterior, deparamo-nos com a existência de estruturas de tabique, localizadas por baixo das molduras das quatro janelas laterais da capela-mor. Local este onde se localizavam grande parte das réplicas.

Figura 86. Estrutura de tabique degradada. Fonte: Daniela Cruz.

Como tal, optou-se pela remoção da estrutura de madeira degradada e substituição por uma estrutura semelhante. Foi utilizada madeira de castanho, revestida com uma argamassa à base de cal hidráulica natural (Figura 87). Este processo foi desenvolvido por profissionais de carpintaria e construção civil, supervisionados pelo conservador-restaurador.

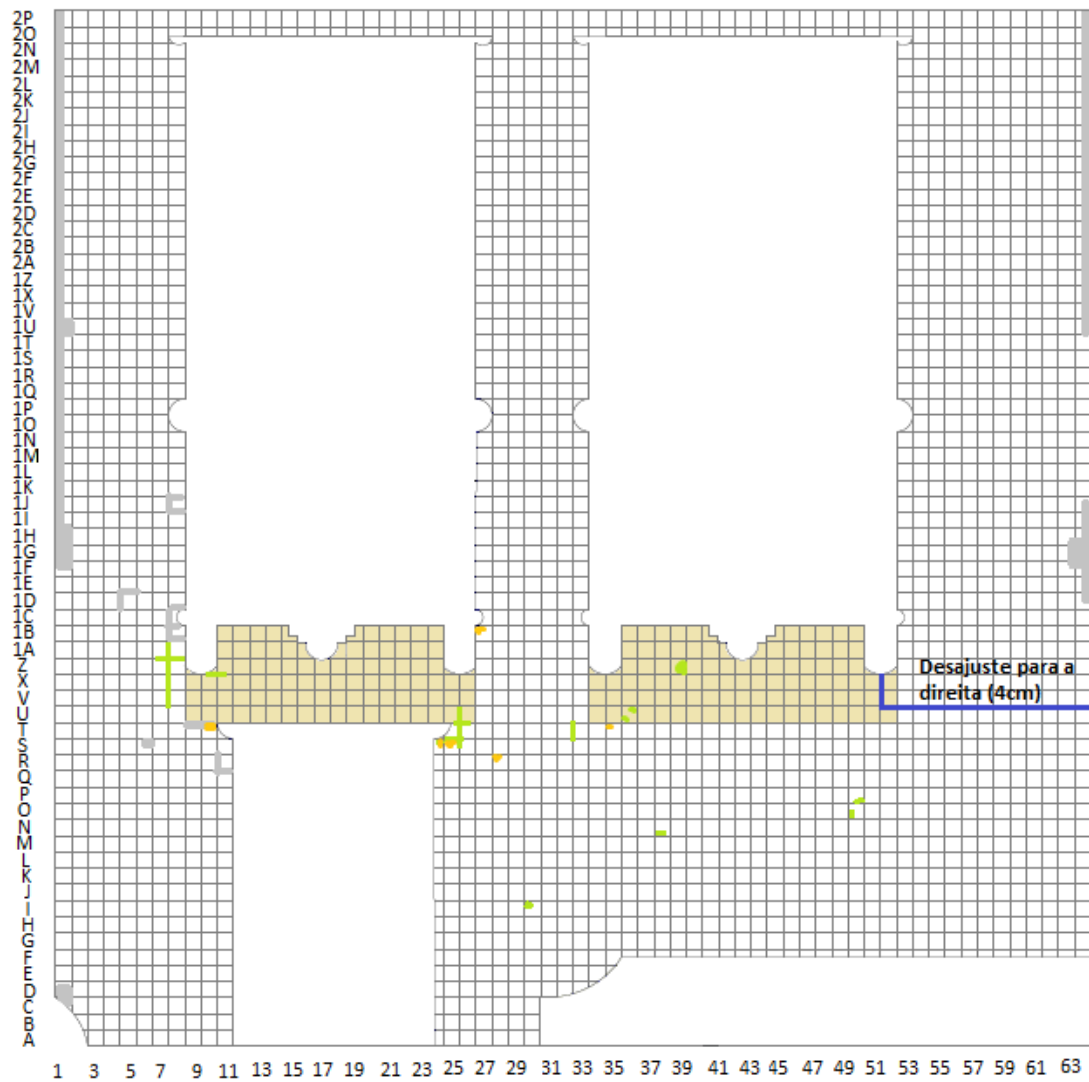
### Painel P1

- Réplicas
- Preenchimento de lacunas com fragmentos de azulejos
- Massas de preenchimento
- Argamassas de cimento Portland

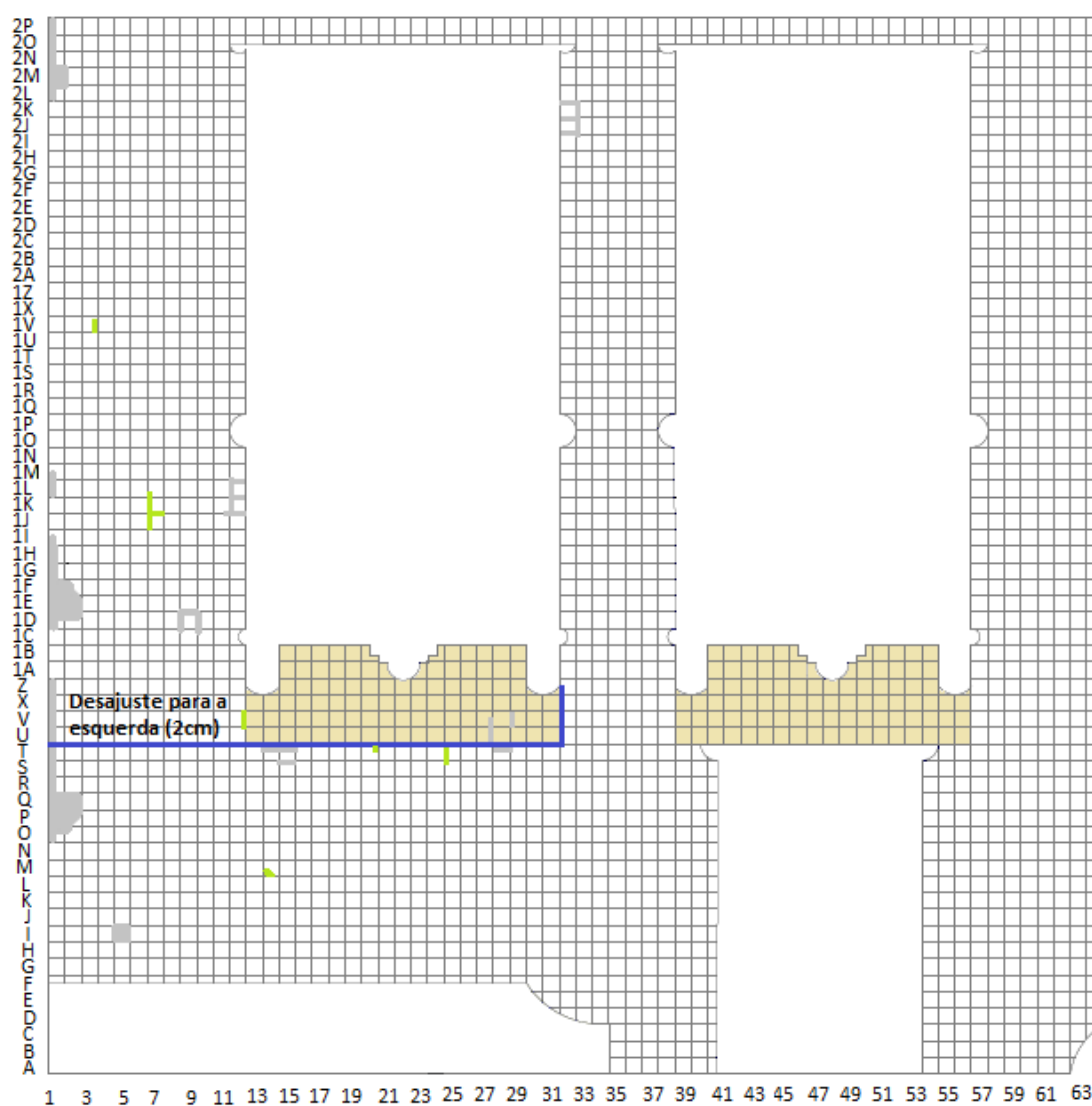
## Painel P2

- Réplicas
- Preenchimento de lacunas com fragmentos de azulejos
- Massas de preenchimento
- Argamassas de cimento Portland

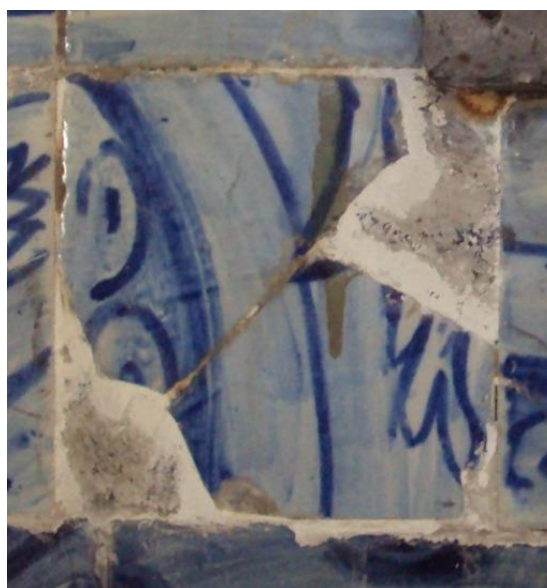
Figura 115. Massa de preenchimento degradada. Fonte: Daniela Cruz.

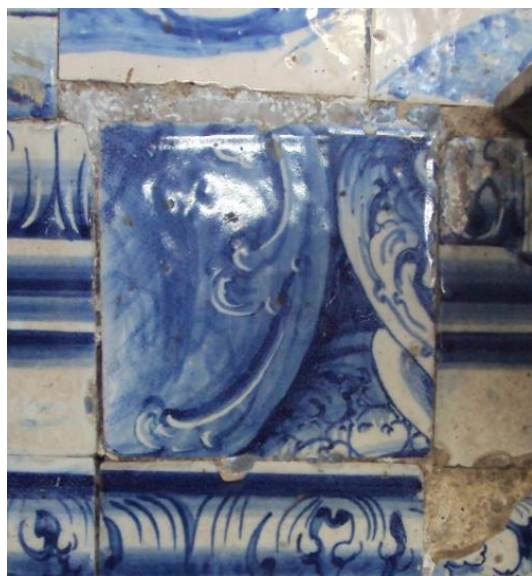
Figura 116. Azulejo trocado. Fonte: Daniela Cruz.

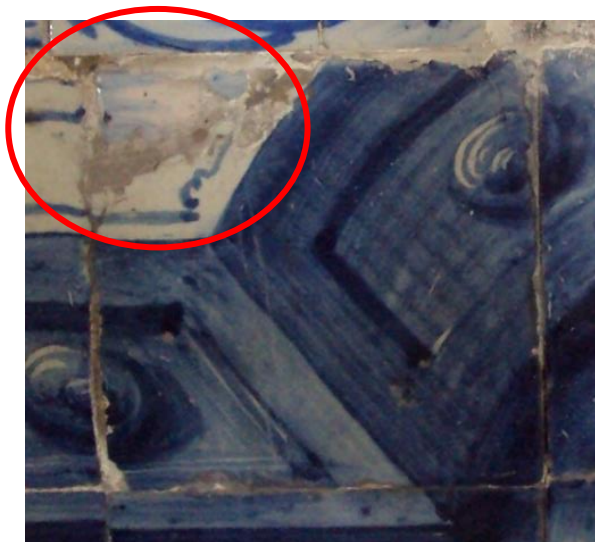
Figura 122. Preenchimento com fragmento de padrão diferente da área de lacuna. Fonte: Daniela Cruz

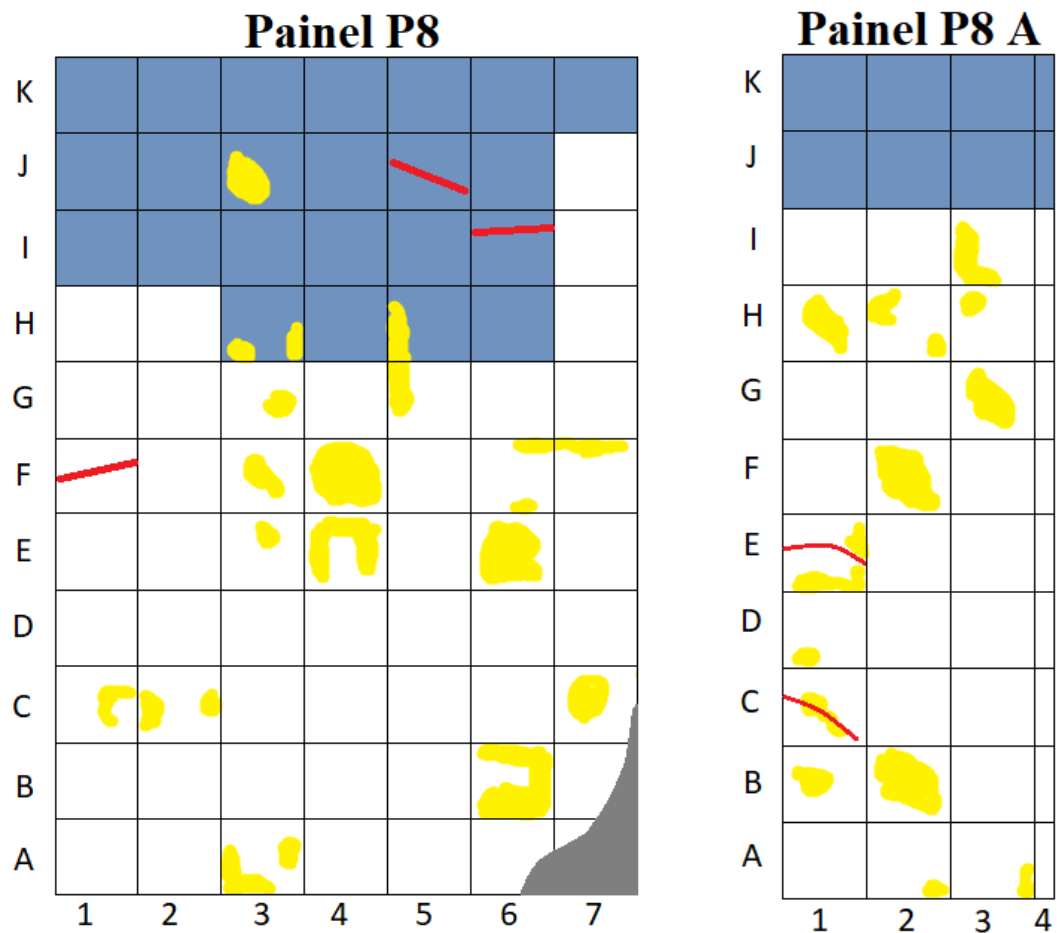
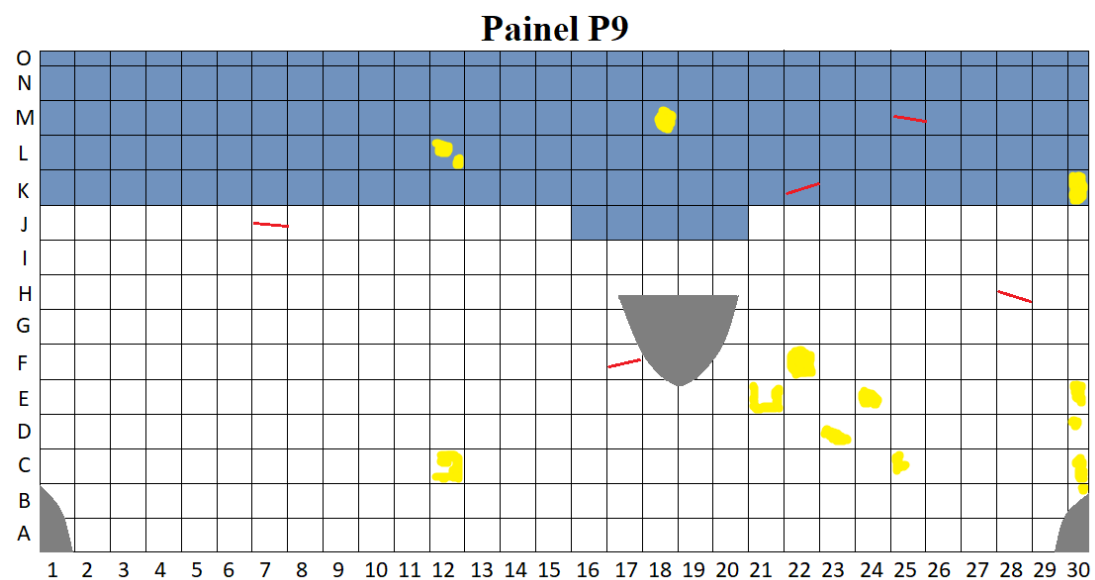
- Destacamento de azulejos
- Lacuna do vidro/chacota
- Fraturas / Fissuras

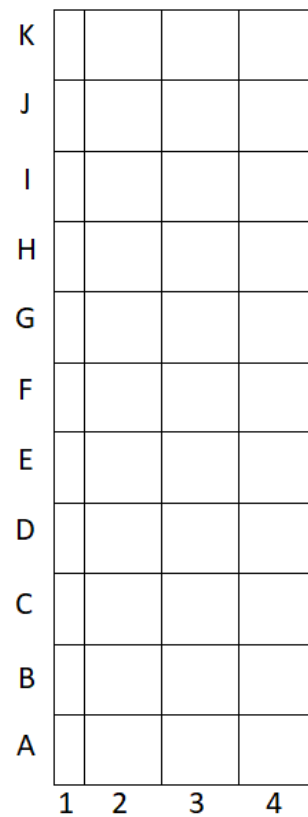
**Painel P13A**

- Destacamento de azulejos
- Lacuna do vidro/chacota
- Azulejos fora de posição
- Fraturas / Fissuras

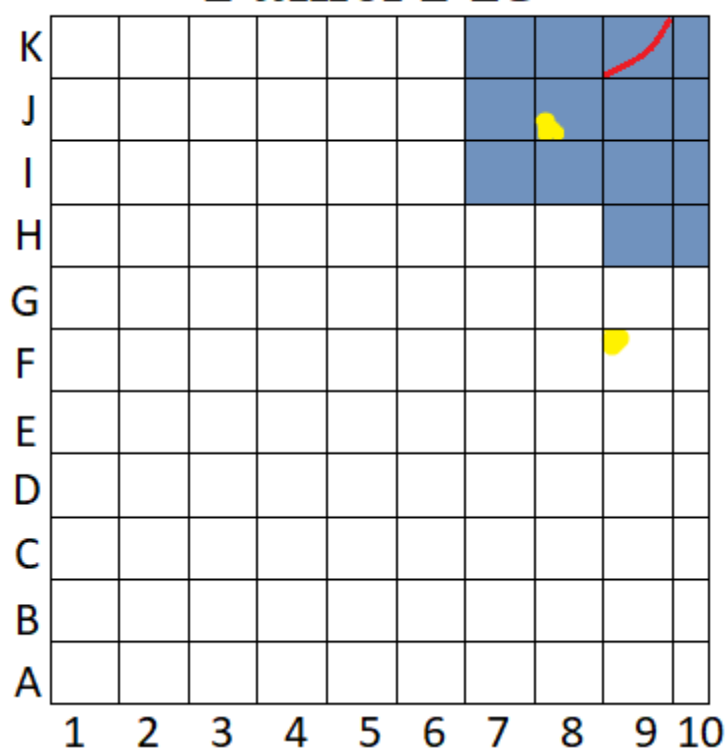
## Painel P15

- Destacamento de azulejos
- Lacuna do vidrado/chacota
- Fraturas / Fissuras

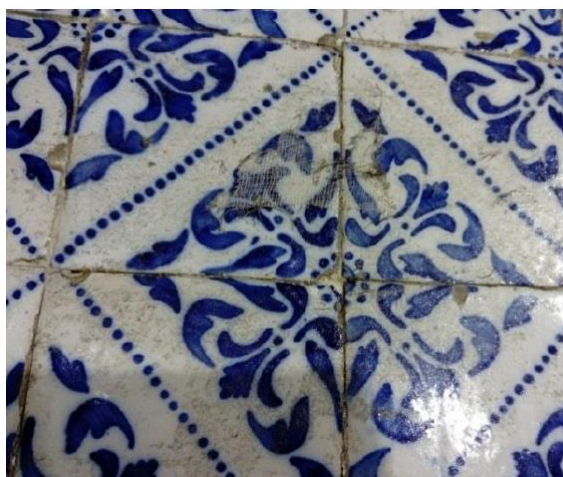
Figura 123. Sujeidades superficiais. Fonte: Sónia Oliveira.

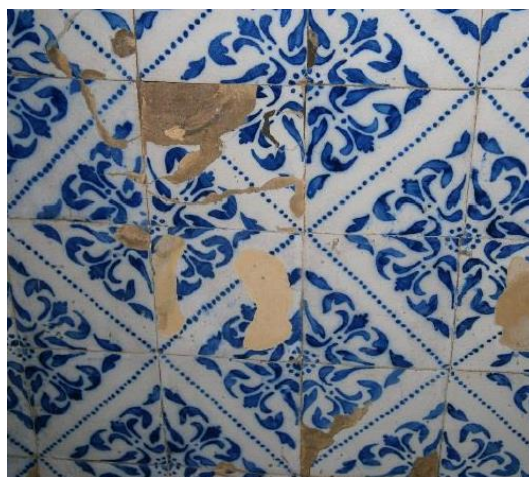
Figura 126. Lacunas de vidro e manchas de humidade. Fonte: Marco Mota, *Signinum*.

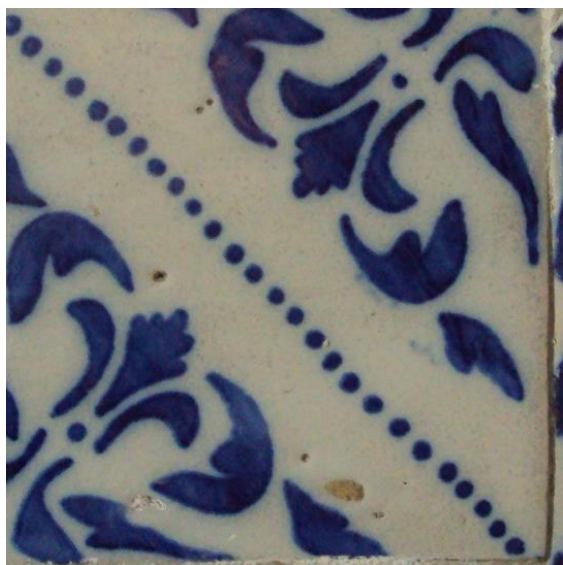
Figura 127. Repelências e picado. Fonte: Daniela Cruz.

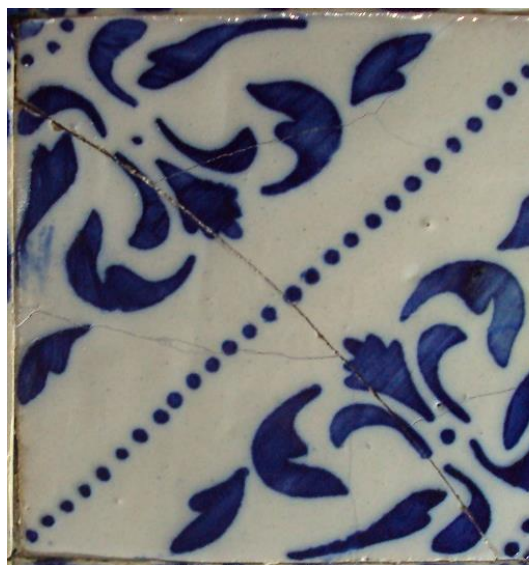
Figura 128. Azulejo fraturado e fissurado. Fonte: Daniela Cruz.

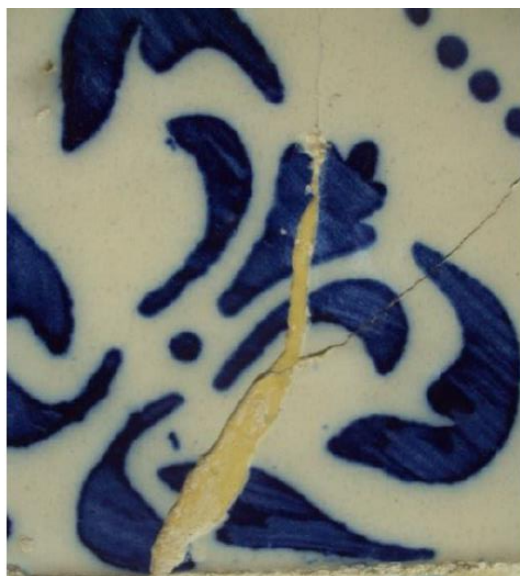
Figura 129. Lacuna de vidrado e fissuras. Fonte: Daniela Cruz.

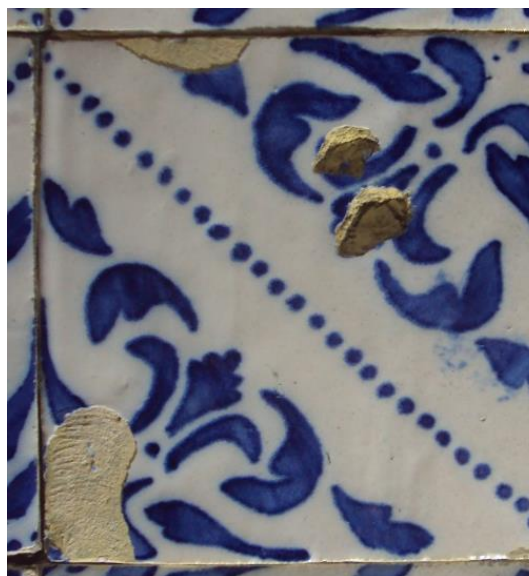
Figura 130. Lacuna de vidrado/chacota. Fonte: Daniela Cruz.

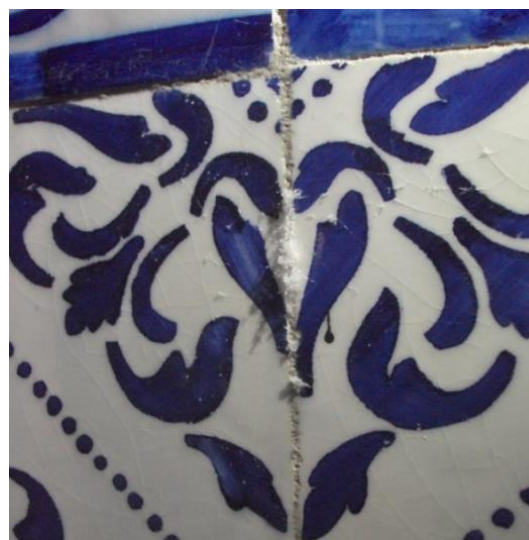
Figura 132. Eflorescências salinas. Fonte: Daniela Cruz.

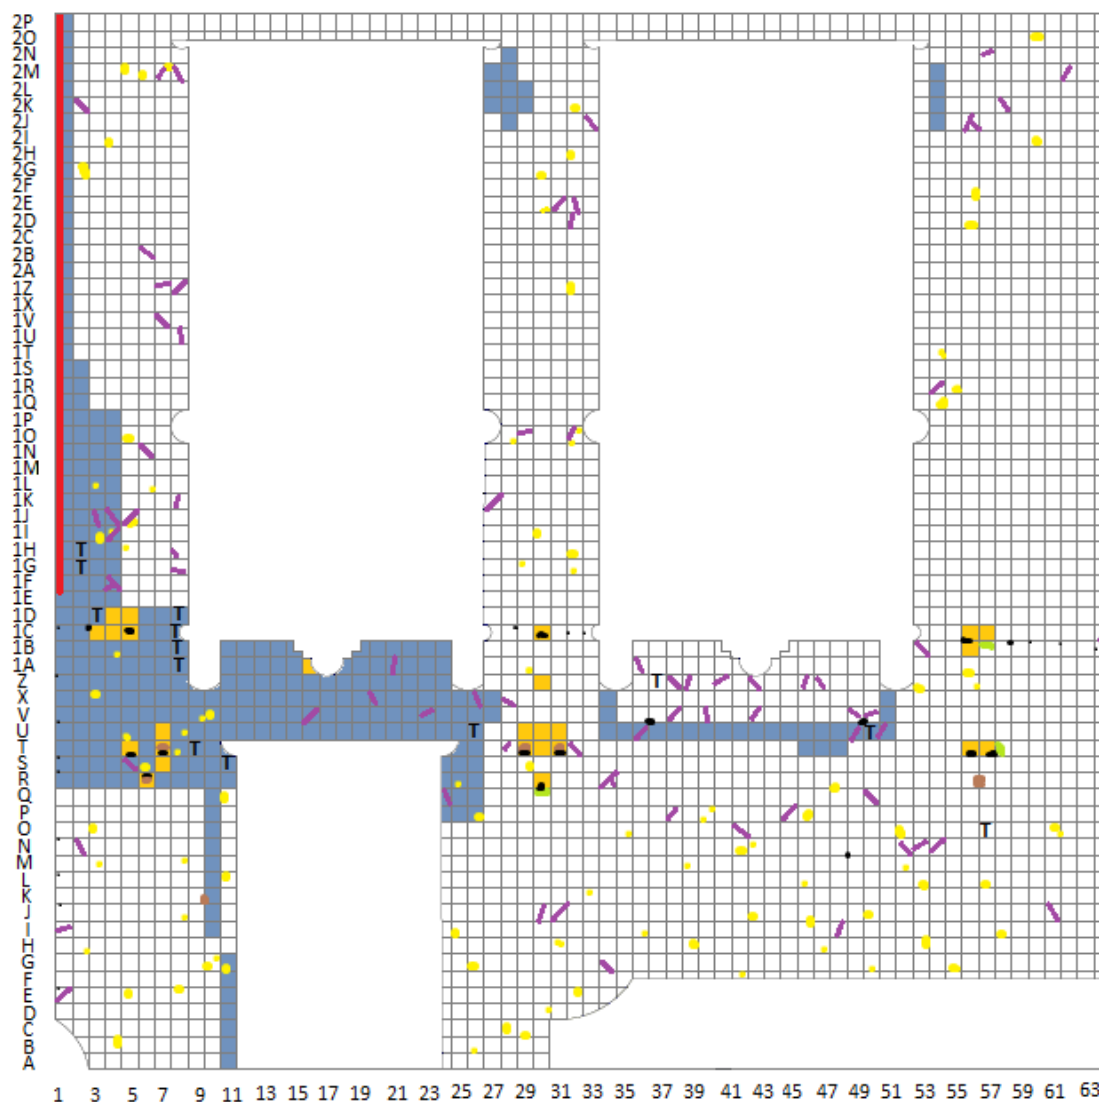
### Painel P1

No painel P1, junto ao pilar da cantaria do arco do cruzeiro, foi possível observar a existência de uma fenda que abrangia a quase totalidade da altura do respetivo painel, estendendo-se desde o topo (junto ao teto) até a meio do painel. Destaca-se ainda a existência de consideráveis áreas de enfolamento (“barrigas”).

- Destacamento de azulejos
- Falta de unidades azulejares
- Lacuna do vidro/ chacota
- Lacuna do azulejo
- Fraturas
- Elementos metálicos
- Tacos de madeira
- T Azulejos trocados
- Fenda estrutural

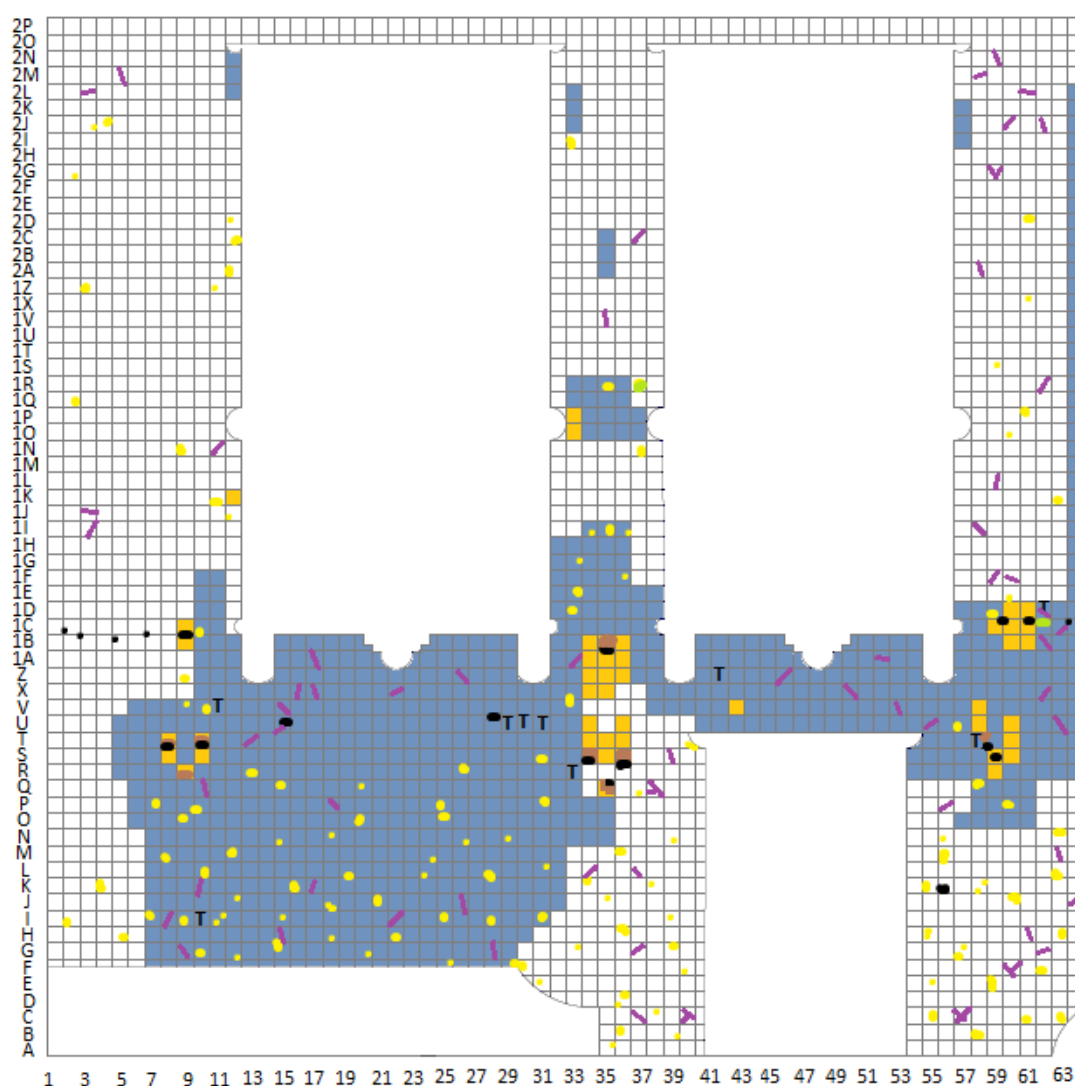
## Painel P2

- Destacamento de azulejos
- Falta de unidades azulejares
- Lacuna do vidro/ chacota
- Lacuna do azulejo
- Fraturas
- Elementos metálicos
- Tacos de madeira
- T Azulejos trocados

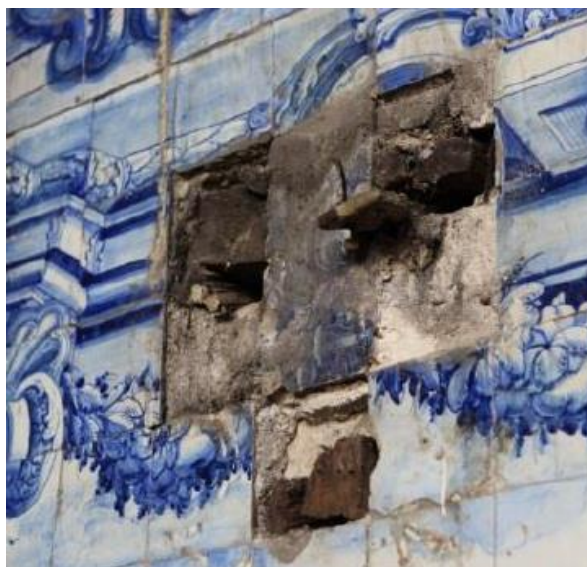
Figura 140. Falta de azulejos e elementos de sustentação de peanhas. Fonte: Marco Mota, *Signinum*.

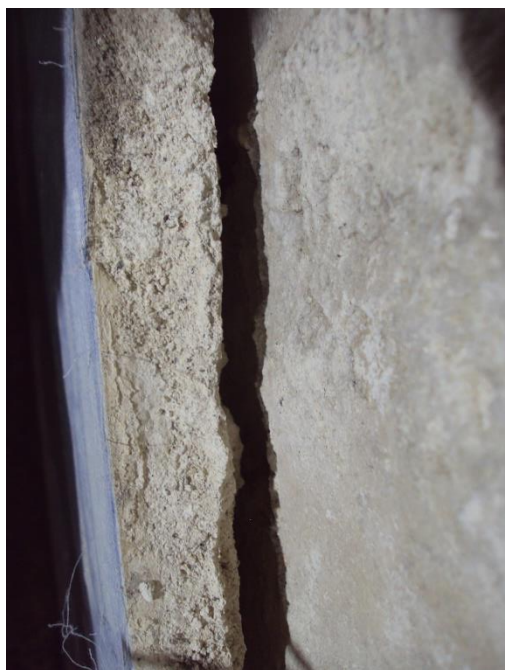
Figura 169. Destacamento no painel P2. Fonte:  
Daniela Cruz.
